# Erfaringsopsamling om trafiksanering med hastighedsdæmpning

## Vejbump

Vejdirektoratet  
Vejstandardafdelingen  
29. marts 2004

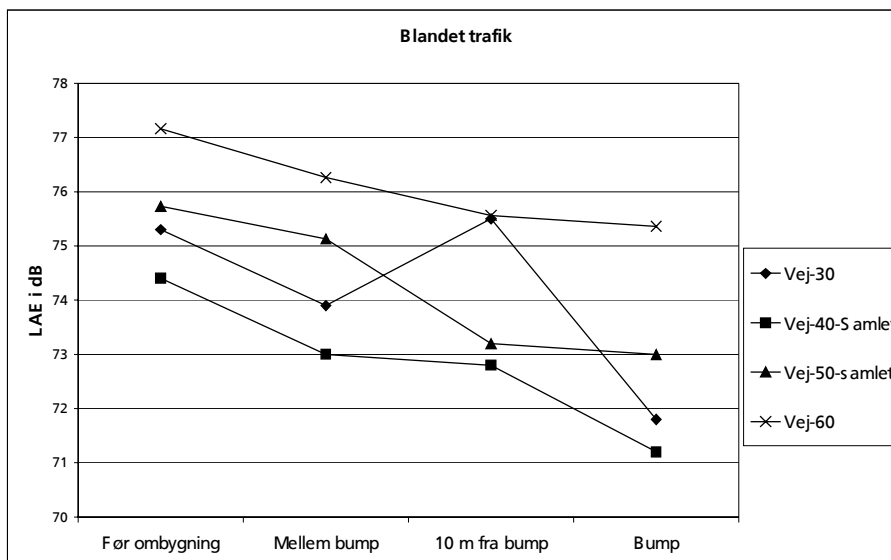
Figur 6.1: Støj ved bump på veje med skiltet hastighed 30km/t, 40 km/t, 50km/t og 60 km/t

Undersøgelsen viste, at der på strækninger med bump generelt sker en reduktion af støjen, fordi køretøjernes hastighed reduceres. Generelt er der målt lavere støjniveauer omkring bumpene sammenlignet med midt på strækningerne. Det gælder dog ikke for strækninger med skiltet hastighed på 30 km/t.

Det har ofte været fremført at bump medfører øget trafikstøj. Erfaringerne med cirkelbump viser det modsatte. I 2001 blev der lavet en dansk undersøgelse (ref.7) af støj fra vej bump. Der blev målt støj ved en række målepunkter på 8 udvalgte trafikveje med cirkelbump og modificerede cirkelbump. Der indgik veje med skiltet hastighed på 30 km/t, 40 km/t, 50 km/t og 60 km/t.
