Date  
16/12/2016  
Project ID  
5633

Report ID  
001  
Client  
Vejdirektoratet

## Driftserfaringer med LED

Videns- og dokumentationsnotat

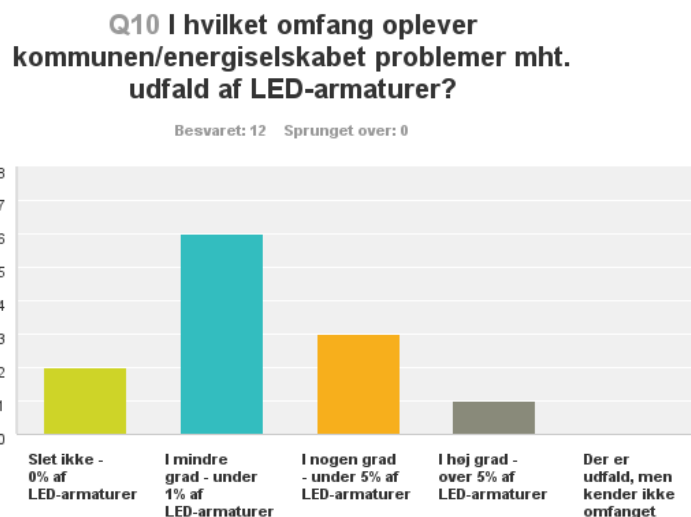
Figur 3-1 Omfanget af udfald af LED-armaturer.

Udfald af LED-armaturer opleves gennemsnitligt på under 4% af de samlede armaturer i undersøgelsen, selvom halvdelen af de adspurgte instanser svarer, at de kun oplever det på under 1% af deres armaturer. Se Figur 3-1 for en fordeling af oplevede udfald af LED-armaturer.

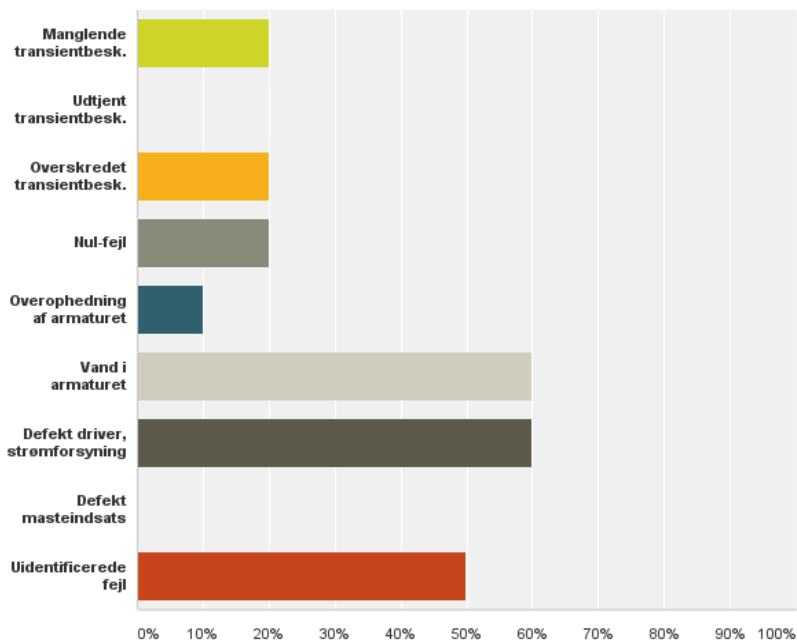
### Q11 Hvis der opleves udfald, hvad er årsagerne til udfald af LED-armaturer?

Figur 3-2 Årsager til udfald af LED-armaturer angivet som procent af de samlede besvarelser.

De hyppigst identificerede årsager til udfald er vand i armaturet samt defekt driver (strømforsyning), dernæst problemer med transiente spændinger enten i form af manglende transientbeskyttelse eller transienter, som har overskredet det installerede beskyttelsesniveau. Halvdelen af besvarelserne rapportere dog også fejl, som de ikke kender årsagen til. Se Figur 3-2 for yderligere angivelser af årsager til udfald.

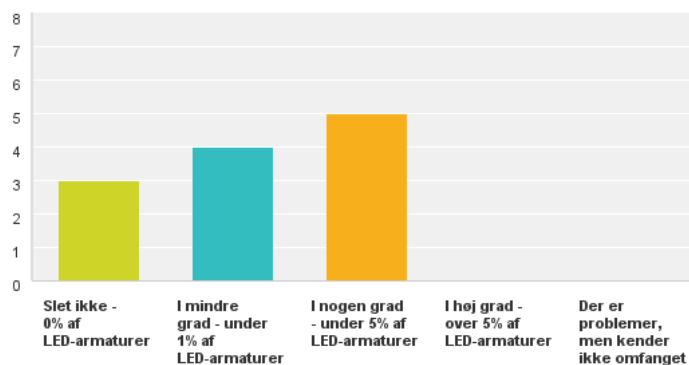
### Q14 I hvilken grad er anvendelse af LED-armaturer forbundet med problemer, hvor armaturerne ikke fungerer som specificeret?

Figur 3-3 Omfanget af funktionsfejl på LED-armaturer.

Funktionsfejl på LED-armaturer opleves også gennemsnitligt på under 4% af de samlede armaturer i undersøgelsen. Se Figur 3-3 for en fordeling af de oplevede funktionsfejl på LED-armaturer.

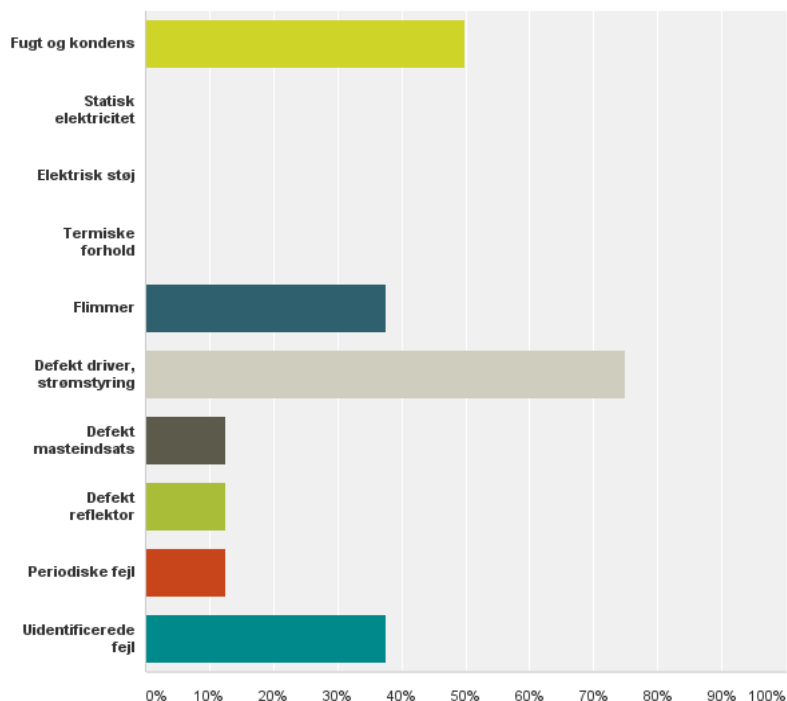
### Q15 Hvis der opleves funktionsfejl på LED-armaturer, hvilke problemer er da registreret?

Figur 3-4 Årsager til funktionsfejl på LED-armaturer angivet som procent af de samlede besvarelser.

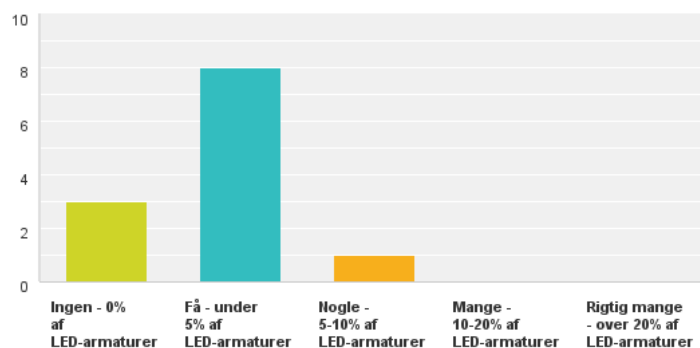
### Q16 Hvor stor en andel af de installerede armaturer har haft udfald af enkelte LED-moduler i armaturet?

Figur 3-5 Omfanget af udfald på enkelte LED-moduler i et LED-armatur.

Udfald af enkelte LED-moduler<sup>1</sup> i et LED-armatur opleves gennemsnitligt på under 5% af de samlede armaturer i undersøgelsen. Se Figur 3-5 for en fordeling af de oplevede udfald af enkelte LED-moduler i et LED-armatur.

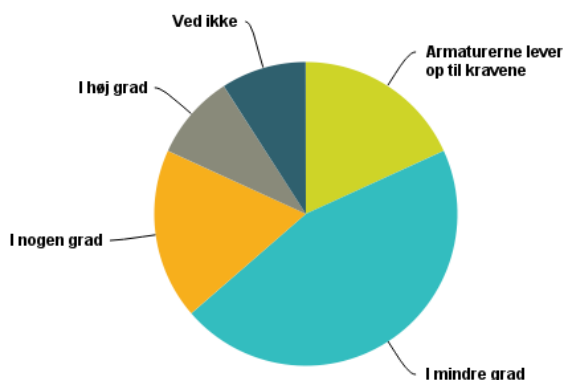
#### Q44 I hvilken grad har LED-armaturer ikke levet op til de specificerede krav?

Figur 3-6 Angivelser af LED-armaturernes ydeevne i forhold til kravspecifikationer.
